Architecture du portail

Une campagne de restauration

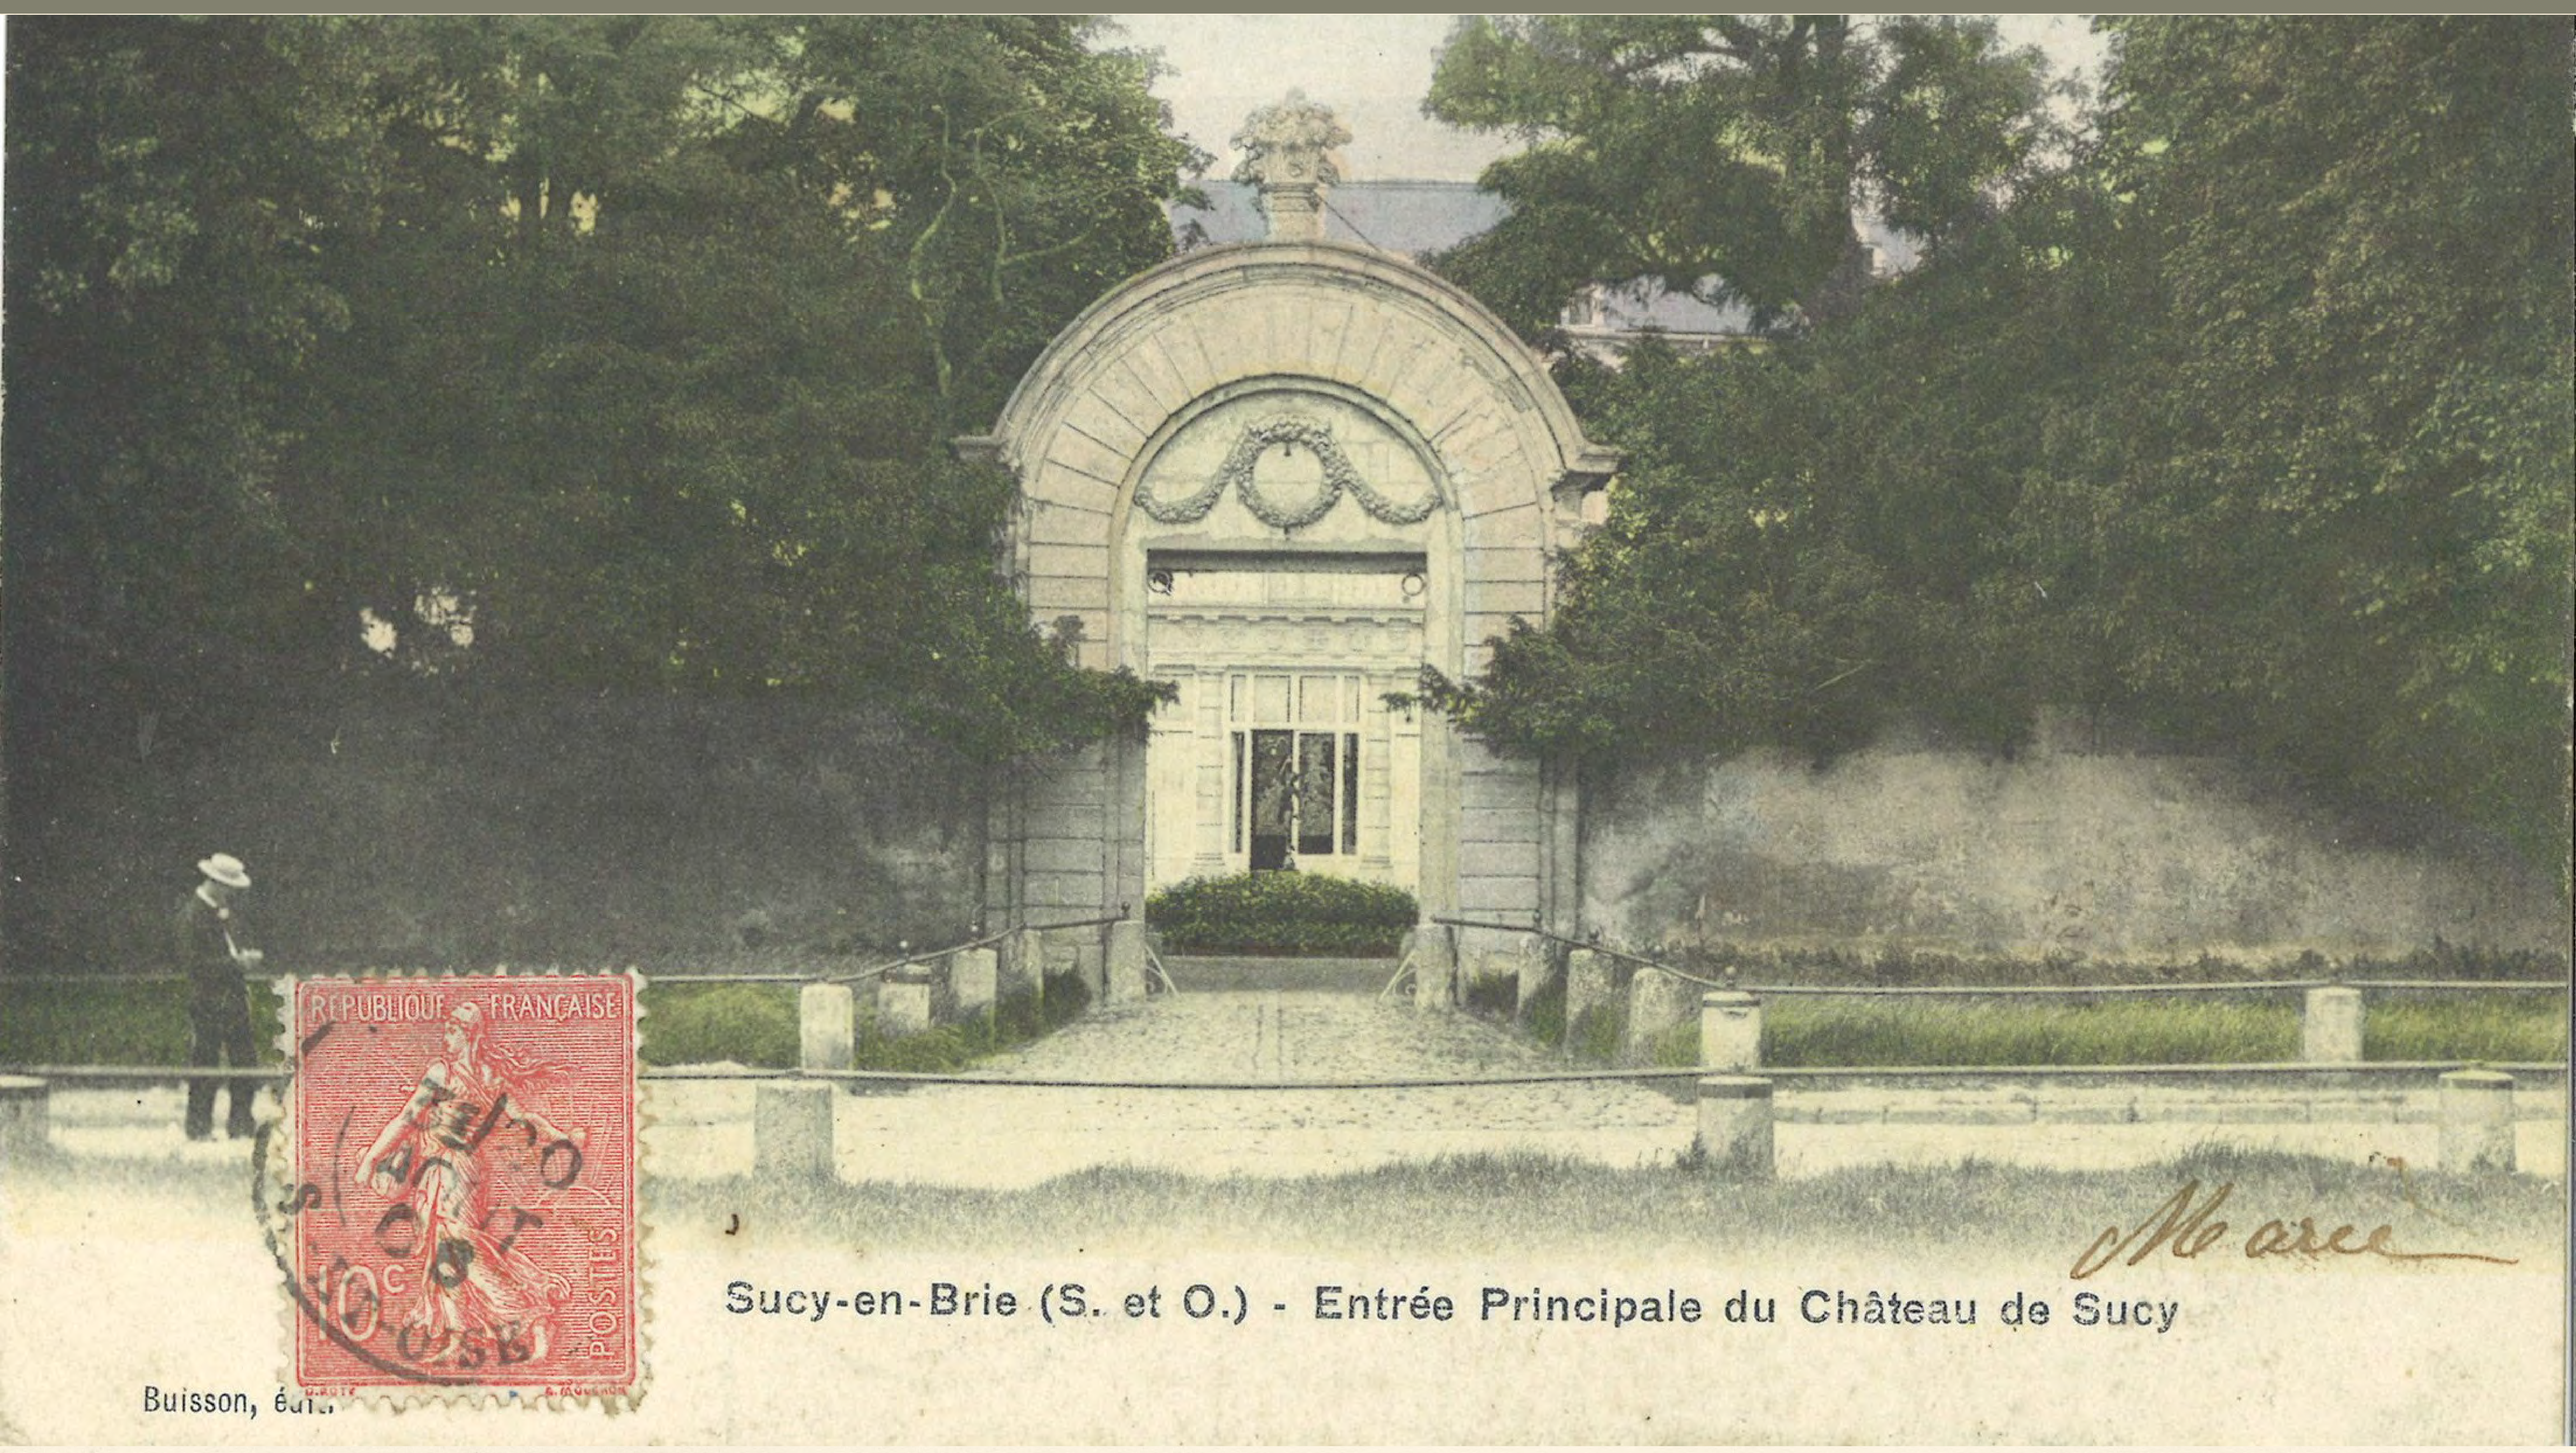
1 **Les 2 vases :** Particulièrement exposés, ils sont dans un état de dégradation avancé. Des cerclages avec des tirants métalliques sont ancrés dans la voute pour empêcher d'éventuelles chutes de pierres. La rouille des éléments métalliques entraîne l'altération des pierres sculptées.

2 **Corniche :** Instable à cause des joins dégradés qui laissent l'eau s'infiltrer entre les pierres et les déstabilisent. Celle de l'angle droit présente un fort risque de chute, d'où le périmètre de sécurité mis en place autour de l'édifice.

3 **Parement :** Les pierres d'origine s'écaillent. Les interventions réalisées au XXe siècle ont causé des altérations supplémentaires (clous rouillés, joints de ciment visibles et en mauvais état). Des fissures sont nées et beaucoup d'éléments se détachent par petits morceaux. Dans l'espace créé par ces fissures, de la végétation pousse.

5 **Fronton cintré :** La couverture en pierre se dégrade car les joints n'assurent plus leur rôle d'étanchéité; l'eau s'infiltre dans l'épaisseur de la construction et déstabilise les pierres.

6 **Tympan :** Guirlande sculptée dégradée.

7 **Linteau :** La pièce de renfort en métal installée au XXe siècle est fissurée et certaines zones instables peuvent prochainement tomber.

8 **Grille et décors en fer forgé :** Les deux vantaux sont immobilisés par la rouille. Cela a rongé les plaques de tôle moderne qui masquent aujourd'hui la transparence du portail. Les serrures sont elles aussi très dégradées par la rouille. Enfin, un cercle décoratif en partie haute a disparu.

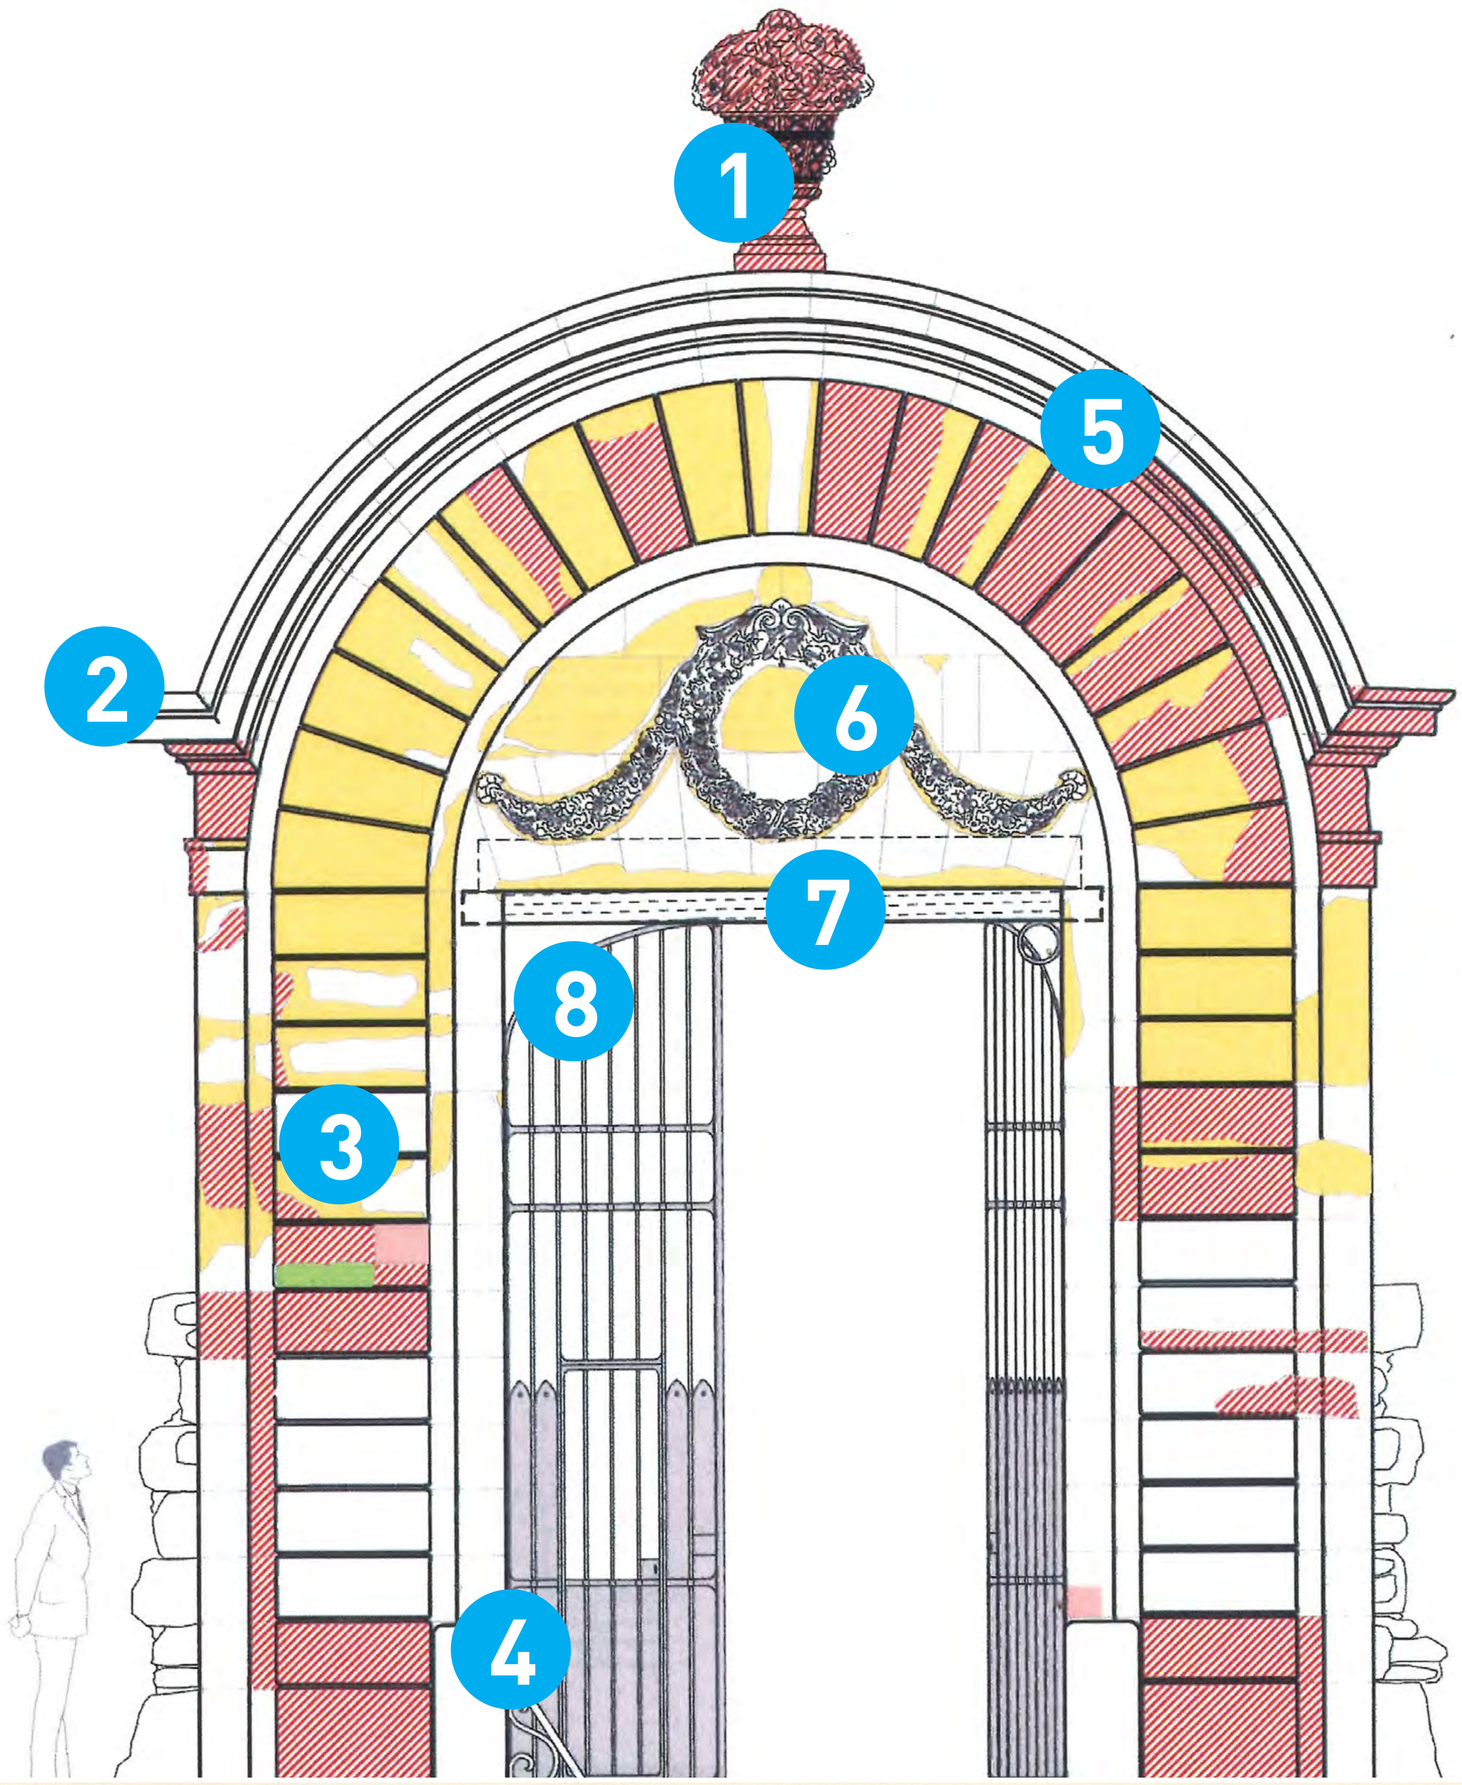
AVANT

4 **Chasse roue :** Celui de droite manque et celui de gauche est rouillé.
